rekonštrukcia - DSP

AKCE: Priemyselná a administratívna budova -
rekonštrukcia, Cintorínska 57, Šurany

**Pôdorys 1.NP, Rezy 1,2,3 - nový
stav**

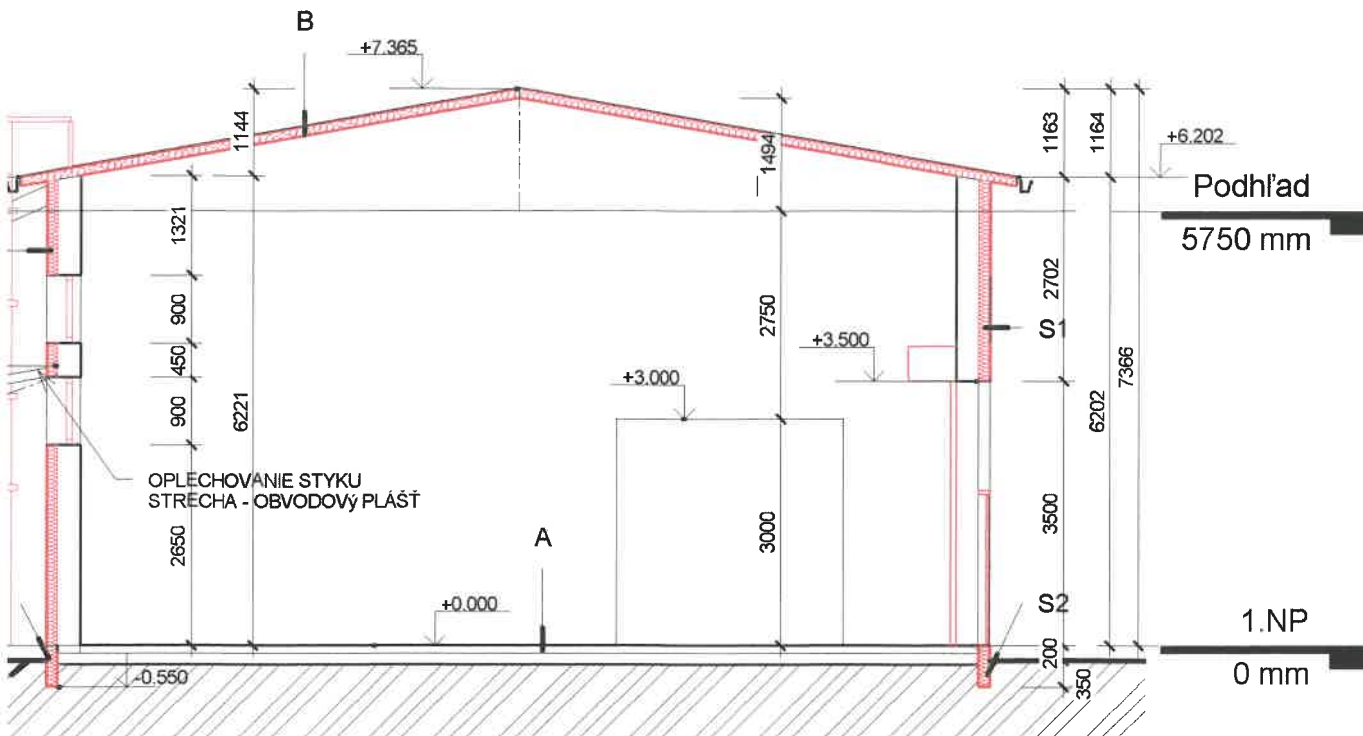
existujúci podriad
minerálna vlna
vlnitý plech
(bude zachovaná)

150 mm
50 mm

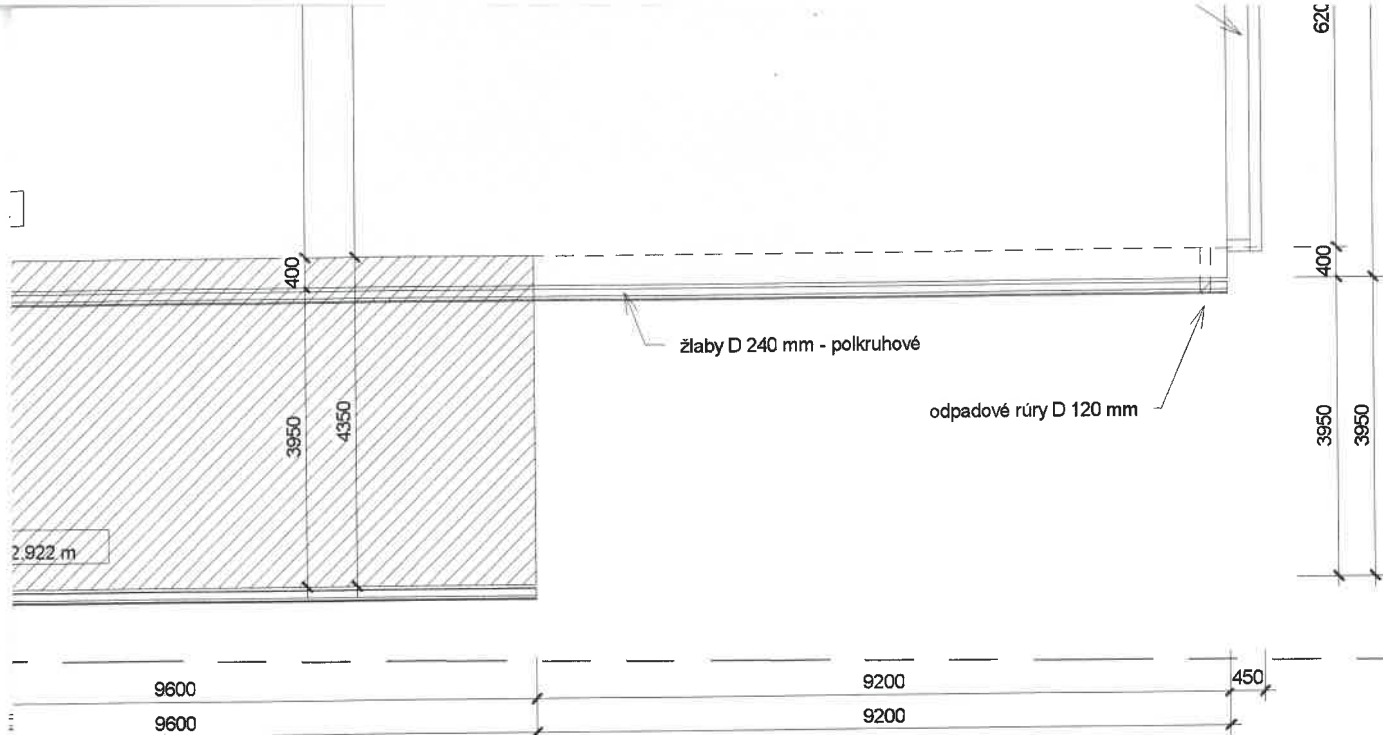
Pôdorys strechy

pozn. dažďové vody sú a budú odvedené na terén investora.
